Solución para la limpieza de fuga de aceite hidráulico en torre eólica.

Equipo de lavado de alta presión con agua caliente.

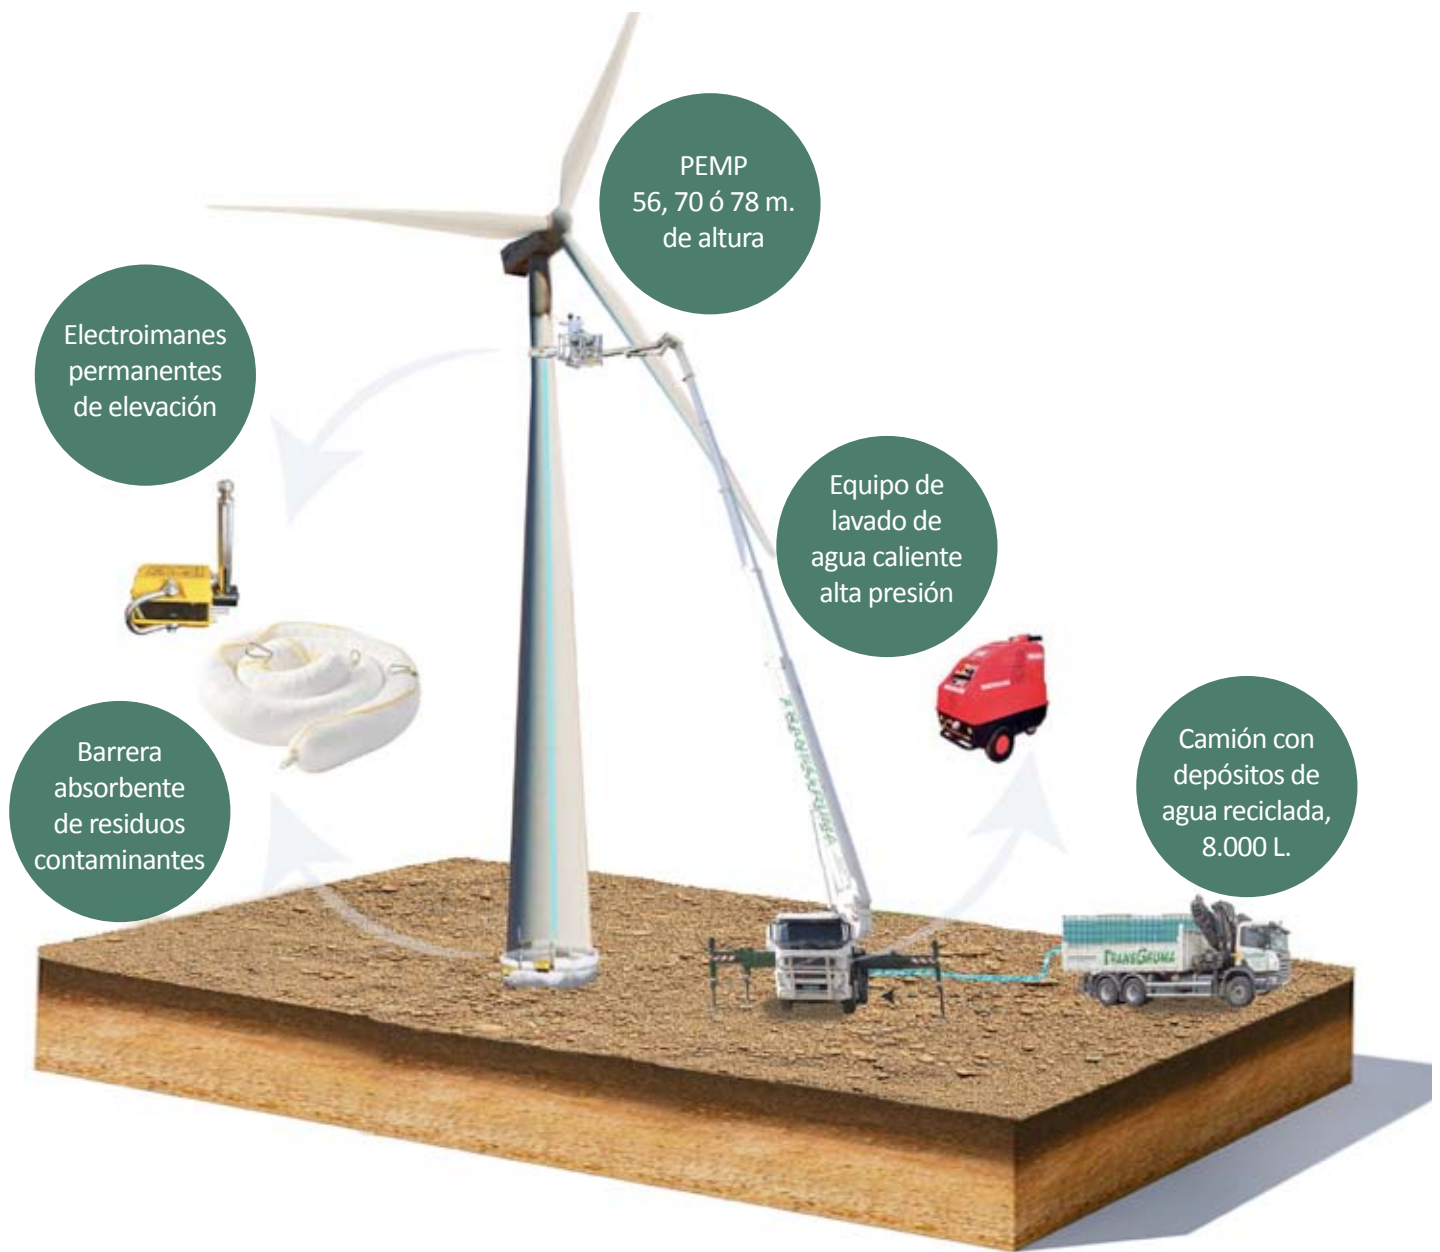
Nuestro operativo de limpieza, está compuesto por dos anillos de contención, lo que permite acotar en altura la zona de limpieza. Permitiendo actuar de forma más eficaz al operar sólo en la zona afectada, obviando el resto de la zona saneada, consiguiendo un aumento de la productividad y optimizando los costes.

El primero de estos anillos de contención está colocado en la parte superior de la torre, por debajo de la mancha. Formado por una **barrera absorbente de residuos contaminantes** sujeta al perímetro

de la torre eólica por una serie de **electroimanes permanentes de elevación**. Desde la cesta de trabajo de la plataforma elevadora, el operario actuará sobre la superficie afectada de la torre con una lanza telescópica de lavado con agua caliente.

El agua utilizada es reciclada (8.000 litros) y es impulsada por un equipo de lavado de agua caliente a 200 bares de presión situado en la plataforma elevadora.

El vertido que se desprenda será absorbido por la barrera de contención evitando que afecte a la zona limpia del fuste de la torre.

El segundo anillo de contención está situado en la base de la torre eólica, evitando que cualquier resto de vertido alcance la playa adyacente a la torre eólica afectada.
